# Dichiarazione Ambientale **DECO S.P.A.**

REVISIONE 5.0 DEL 20/05/2022 - TRIENNIO 2022-2024

REGOLAMENTO EMAS 1221/2009/CE E REGOLAMENTI 1505/2017/CE e 2026/2018/CE (Allegato IV)

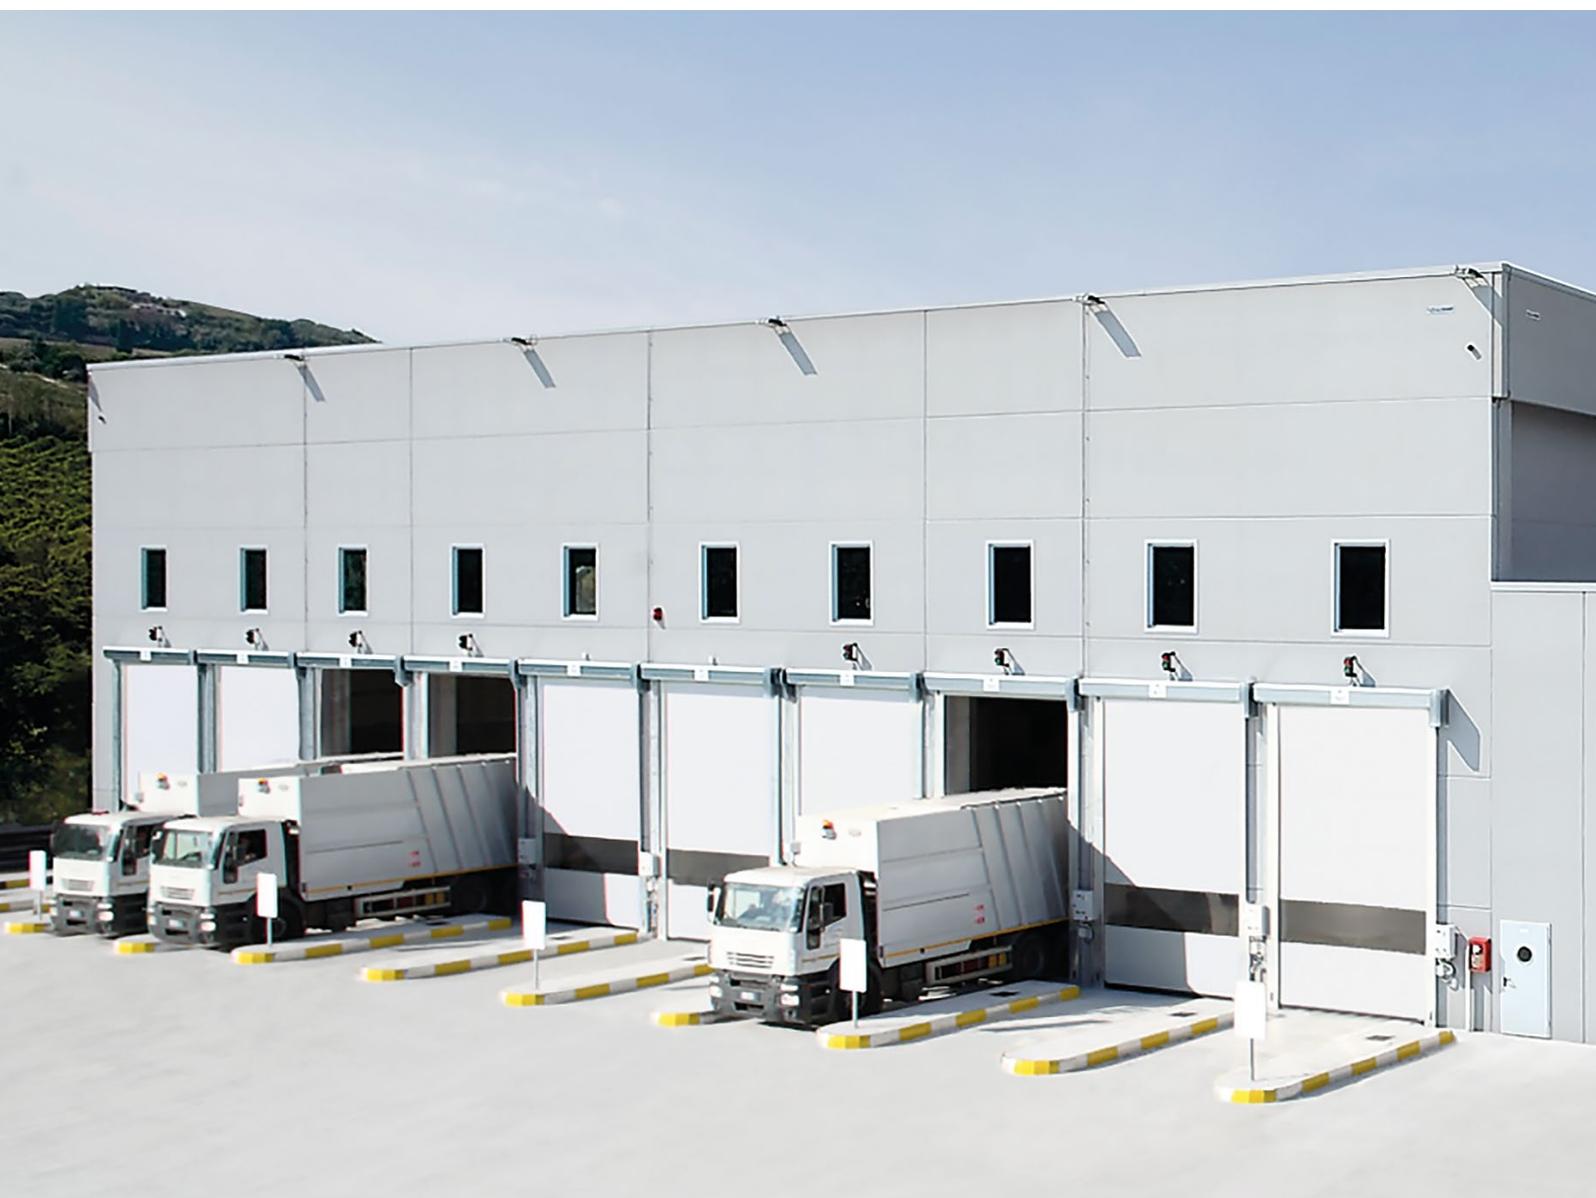
Figura 8 - Ricezione e Trattamento Meccanico Fonte: repertorio Deco S.p.A.

Tale sezione è dedicata al conferimento dei rifiuti in fossa mediante automezzi ed al successivo trattamento meccanico di triturazione e separazione della frazione biodegradabile (sottovaglio) da quella non processabile (sovvallo).

L'intera sezione di ricezione e trattamento meccanico è sottoposta ad aspirazione forzata mediante idoneo sistema di captazione per mantenere in depressione le aree di lavorazione ed evitare la fuoriuscita di odori.

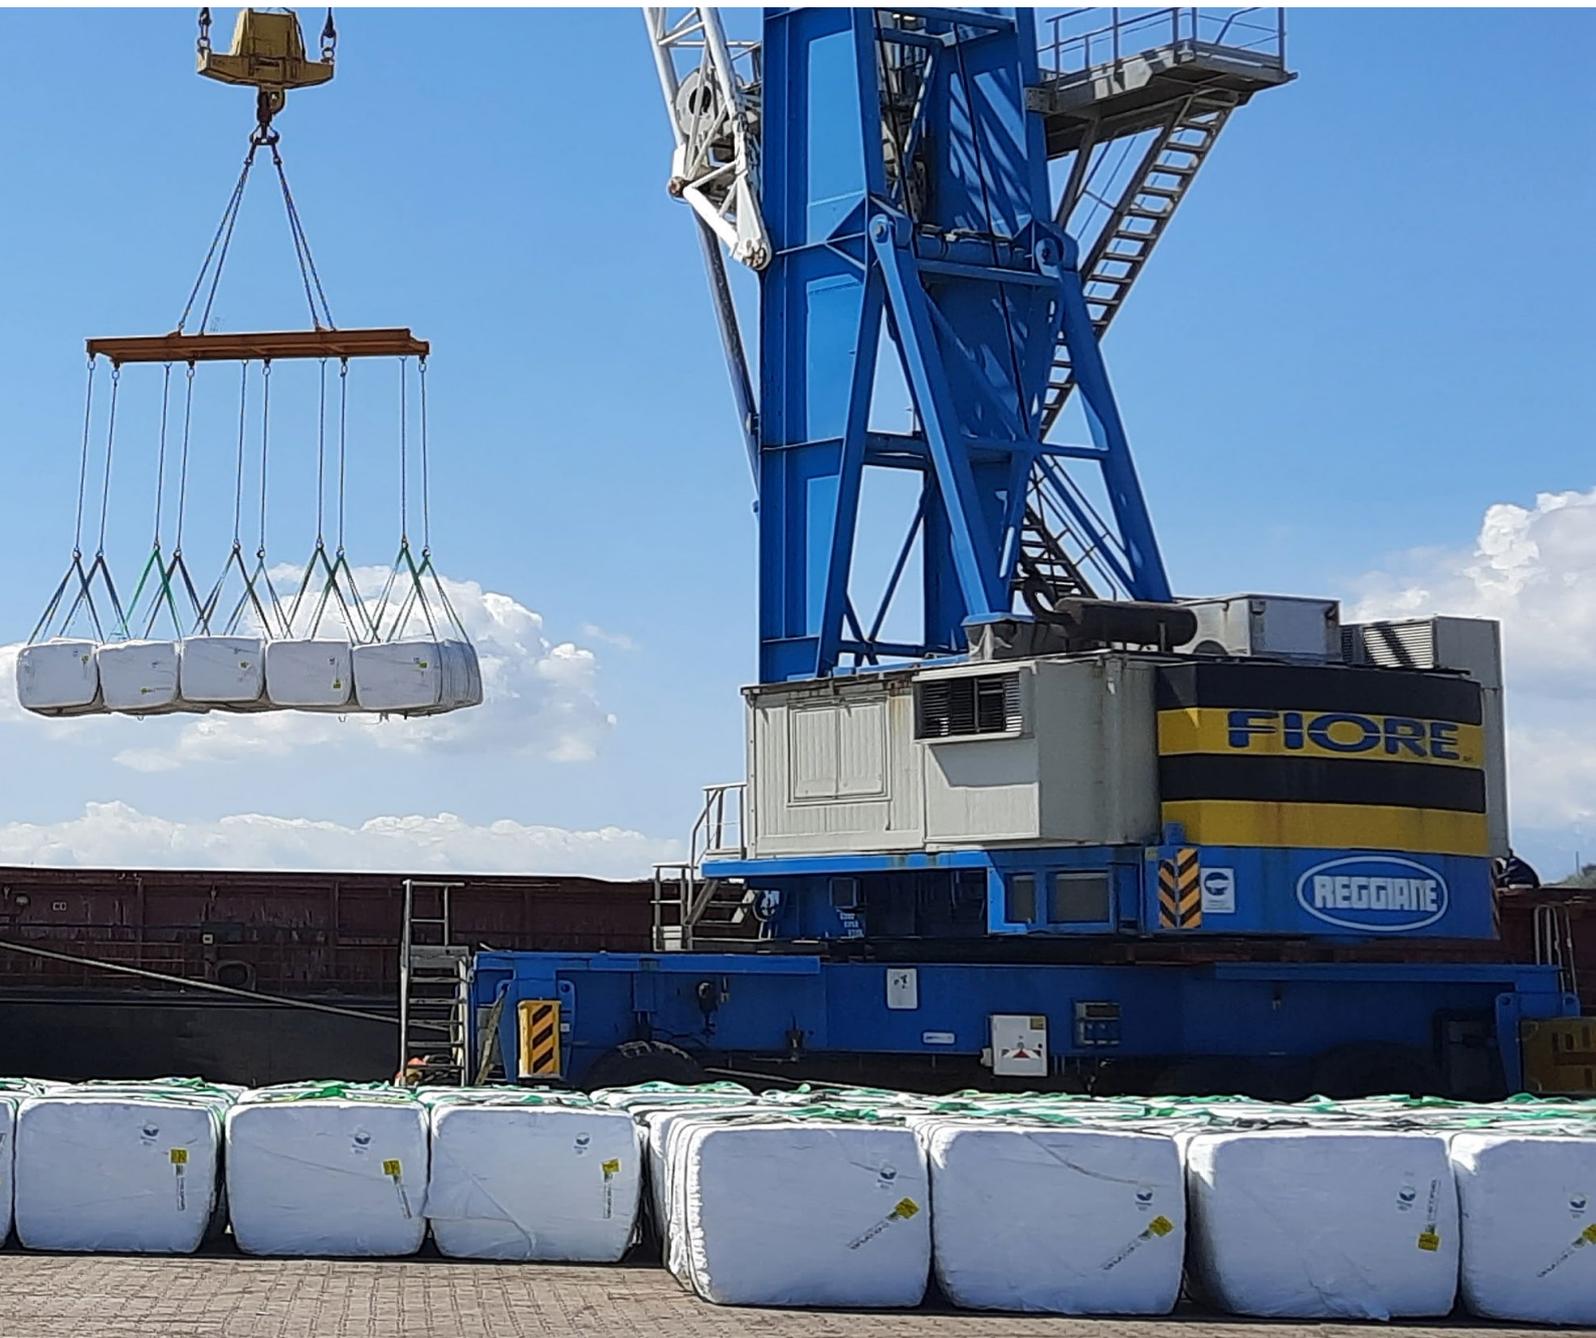
L'ultima fase di valorizzazione dei rifiuti prevede una serie di sottoprocessi (vagliatura - separazione aeraulica - adeguamento alla pezzatura - separazione dei metalli ferrosi e non ferrosi), finalizzate alla produzione di CSS da avviare alla valorizzazione energetica in impianti dedicati (termovalorizzatori) e non (cementifici). L'attuale configurazione impiantistica della sezione di raffinazione conferisce grande versatilità operativa poiché il CSS prodotto può essere caricato sfuso su mezzi dotati di pianale mobile nonché imballato e filmato.

Il CSS, sottoforma di balle, viene inviato verso impianti di valorizzazione energetica, soprattutto all'estero.

Dal trattamento si originano, peraltro, sottoprodotti costituiti da una componente organica stabilizzata da destinare, ove compatibile con gli standard di qualità definiti, ad impieghi alternativi (riempimenti, ripristini ambientali, copertura giornaliera dei rifiuti in discarica, ecc...), un flusso di metalli ferrosi e non ferrosi da avviare al recupero e una componente residuale non altrimenti recuperabile, da conferire in discarica.

La sezione di raffinazione CSS è provvista di un impianto di aspirazione per la rimozione delle polveri mediante sistema a maniche filtranti, prima dell'immissione in atmosfera. Tutte le operazioni svolte durante le varie fasi di trattamento sono presidiate da una sala controllo e gestite da operatori specializzati attraverso un sistema di supervisione software dedicato, nonché da un impianto TVCC volti a garantire elevati standard di sicurezza, non solo per l'ambiente ma anche per i luoghi di lavoro e per il personale.

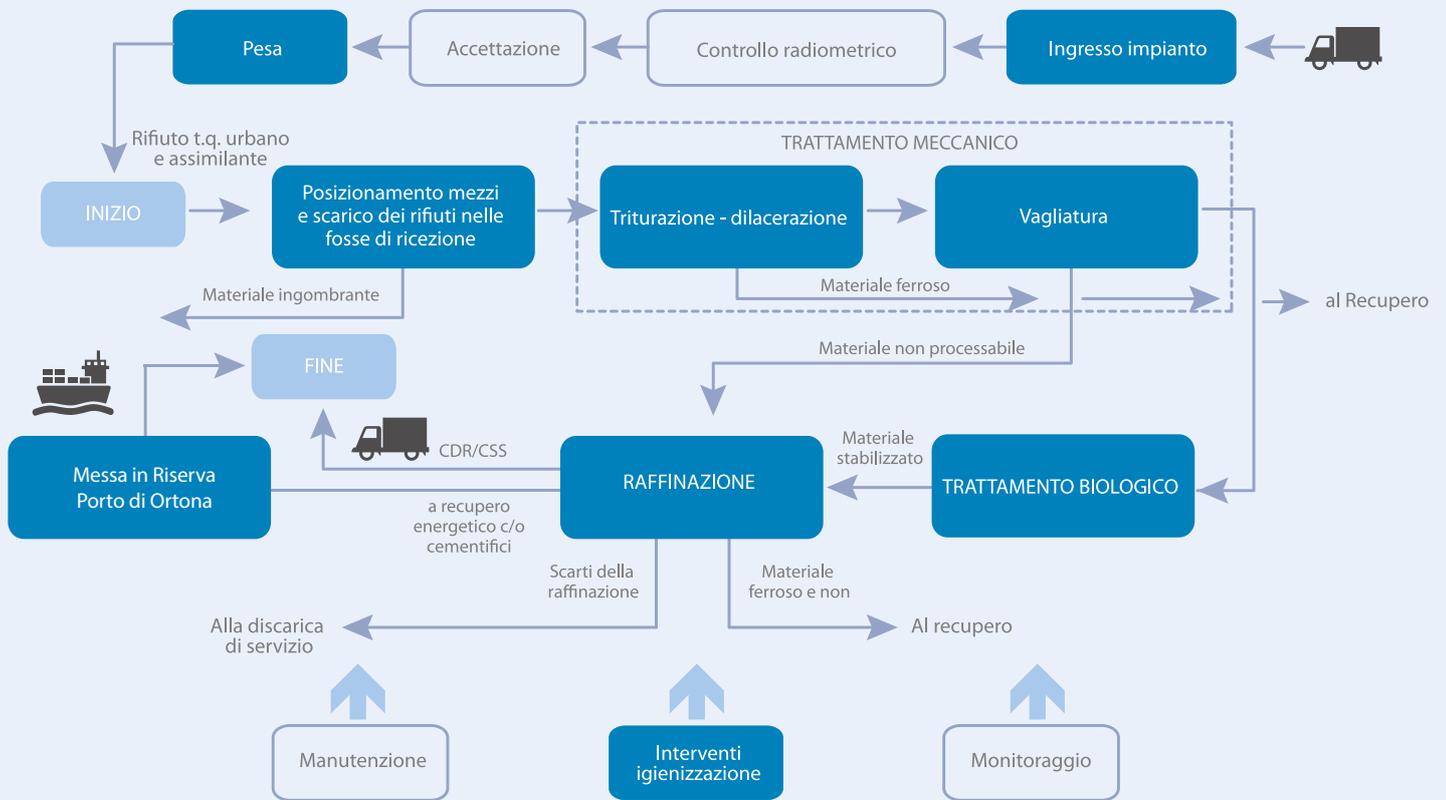
Figura 13 - Processo di Trattamento Meccanico Biologico Fonte: repertorio Deco S.p.A.

#### 4.4.2 Schema di processo dell'impianto TMB

Lo schema impiantistico del TMB prevede una fase di Ricezione e Trattamento Meccanico Primario, una fase di Trattamento Biologico e una fase di Trattamento Meccanico Finale (raffinazione), effettuate in ambienti distinti e separati, in ciascuno dei quali è prevista l'aspirazione delle arie esauste e delle polveri ed il loro successivo trattamento mediante idonei sistemi di depurazione (biofiltri, filtri a maniche, etc..).

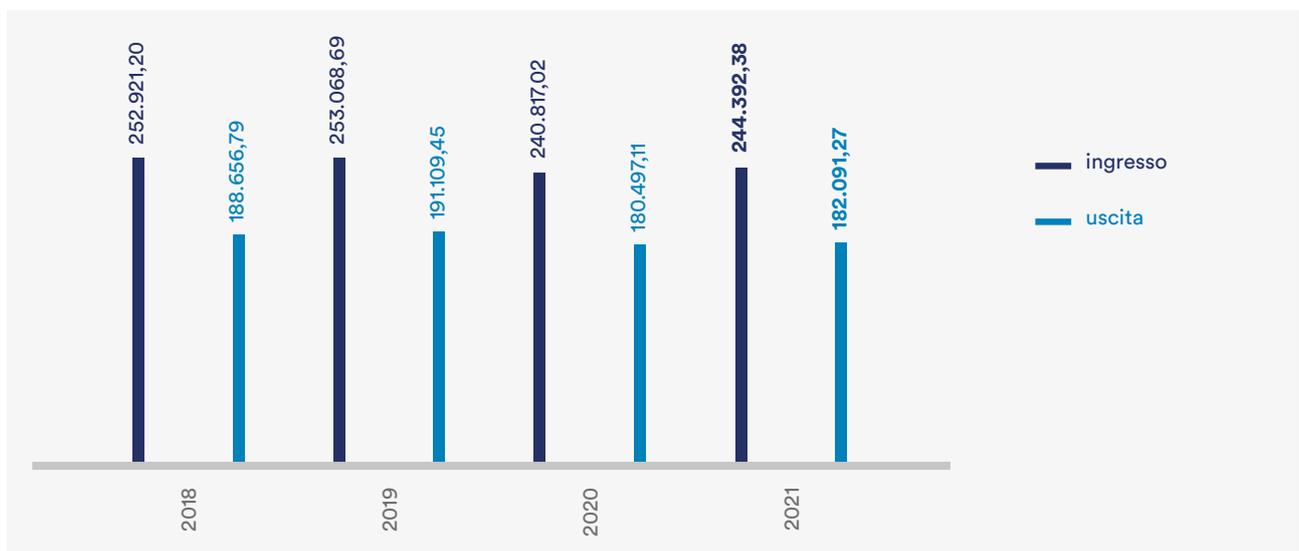
Grafico 1 - Rifiuti trattati presso l'impianto TMB Fonte dati: MUD annuali

\* La perdita di peso è stimata di circa 25%

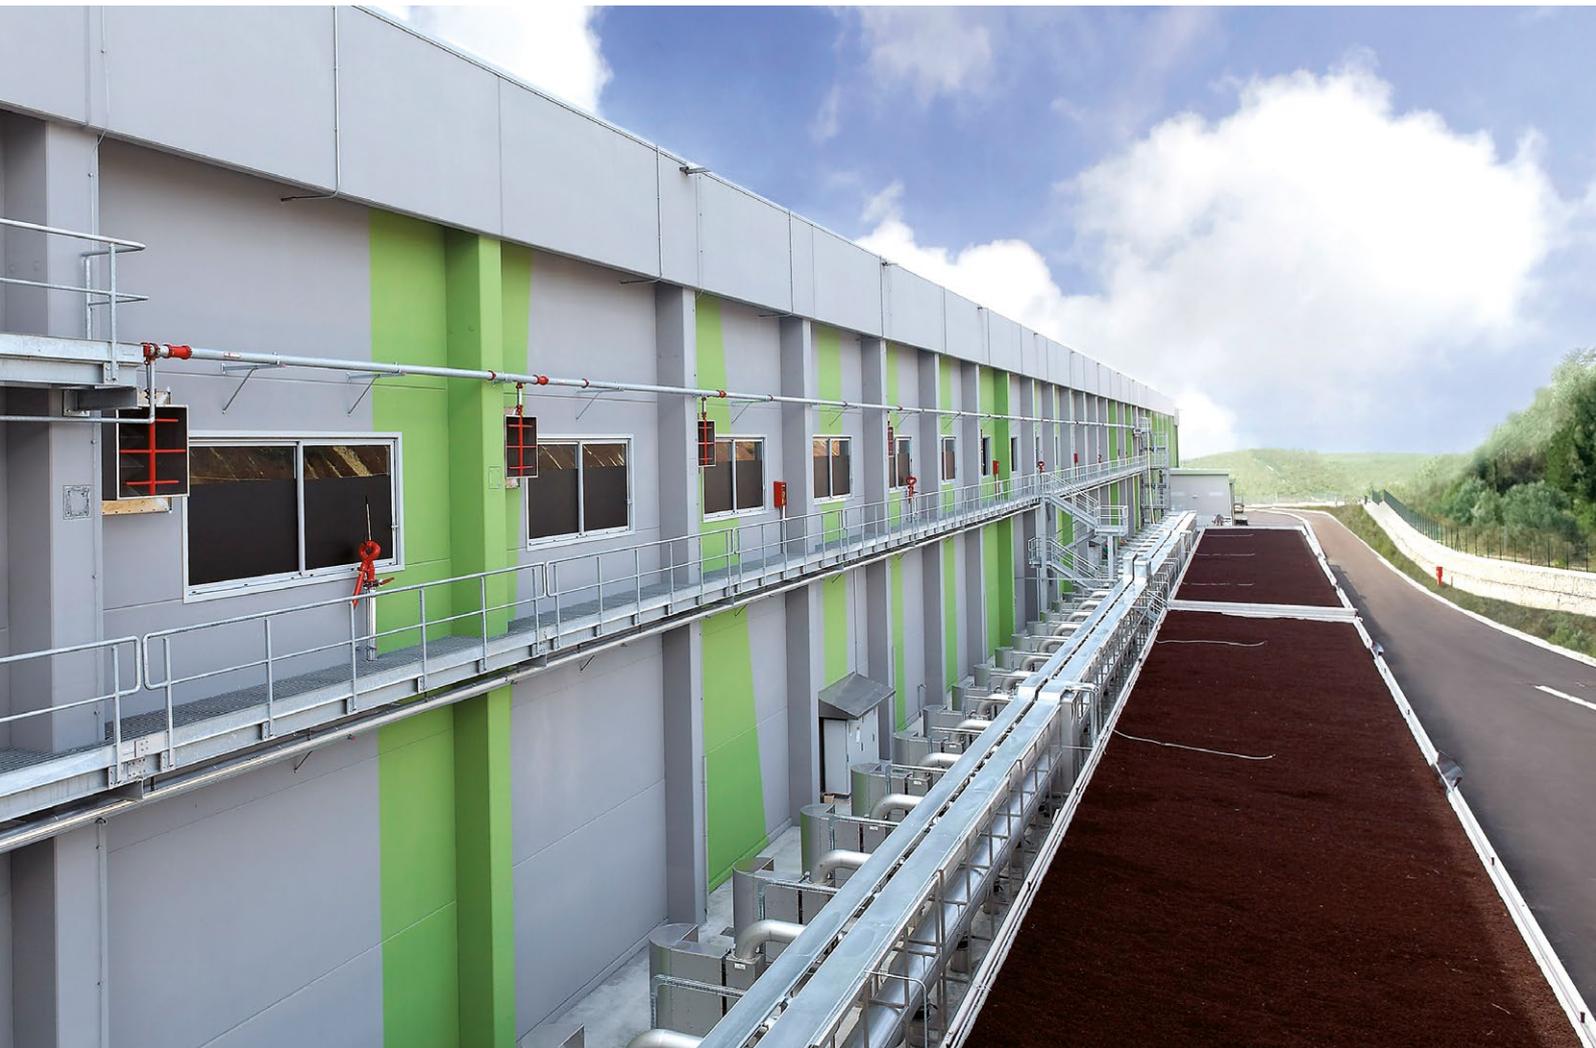
Figura 14 - Biofiltri Fonte: repertorio Deco S.p.A.

- Il biofiltro è un sistema di abbattimento odori costituito da cippato di essenze miste che ha la funzione di depurare i composti organici (odorigeni) provenienti dall'interno dell'impianto per mezzo di processi biologici.
- I filtri a maniche permettono l'abbattimento meccanico delle polveri contenute negli aeriformi aspirati dalla sezione di raffinazione e produzione di CSS, mediante un apposito tessuto che trattiene le particelle solide contenute negli aeriformi stessi.

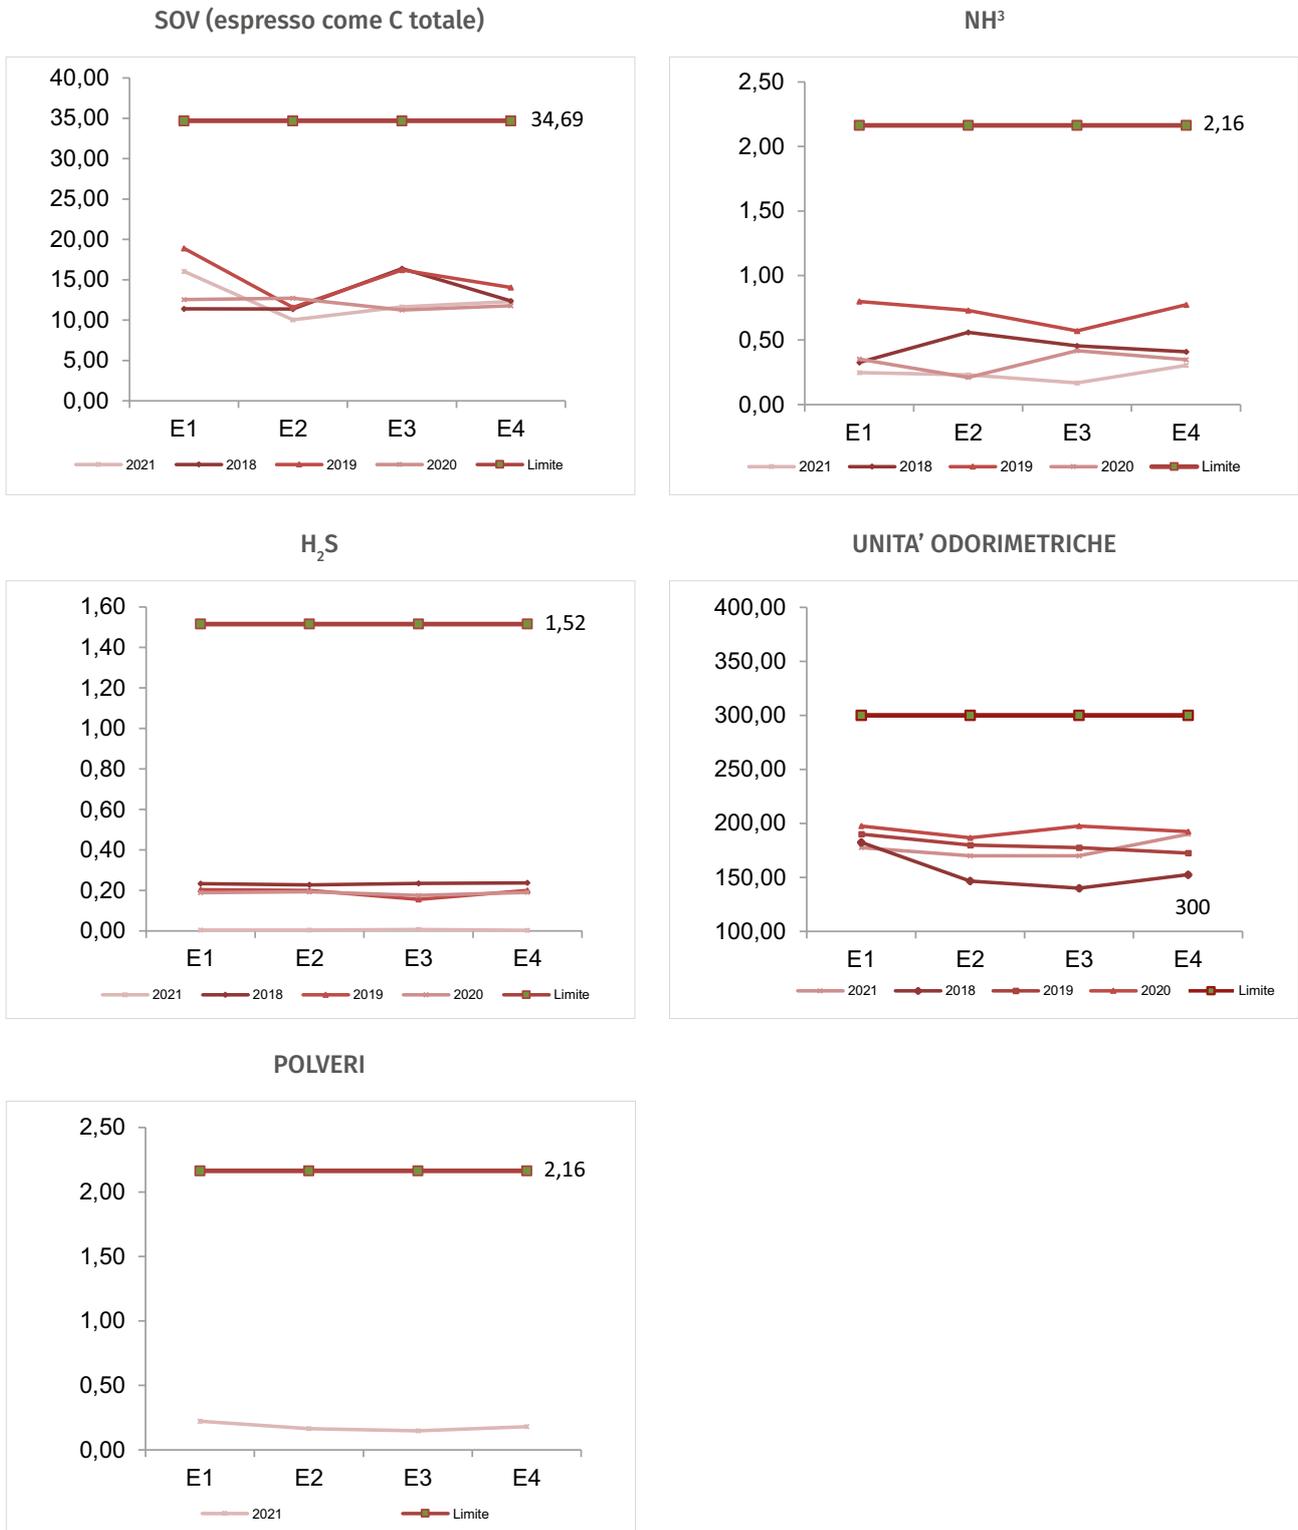
Grafico 2 - Emissioni inquinanti atmosferici dai punti E1, E2, E3, E4 dell'impianto TMB, (t/anno per TVOC, NH<sub>3</sub>, H<sub>2</sub>S, polveri e U.O/Nm<sup>3</sup> per le unità odorimetriche). Fonte dati: Rapporti di prova eseguiti da laboratorio accreditato nell'ultimo quadriennio

**Emissioni inquinanti atmosferici dai punti E1, E2, E3, E4 dell'impianto TMB, (t/anno per SOV, NH<sub>3</sub>, H<sub>2</sub>S, polveri e U.O/Nm<sup>3</sup> per le unità odorimetriche)**

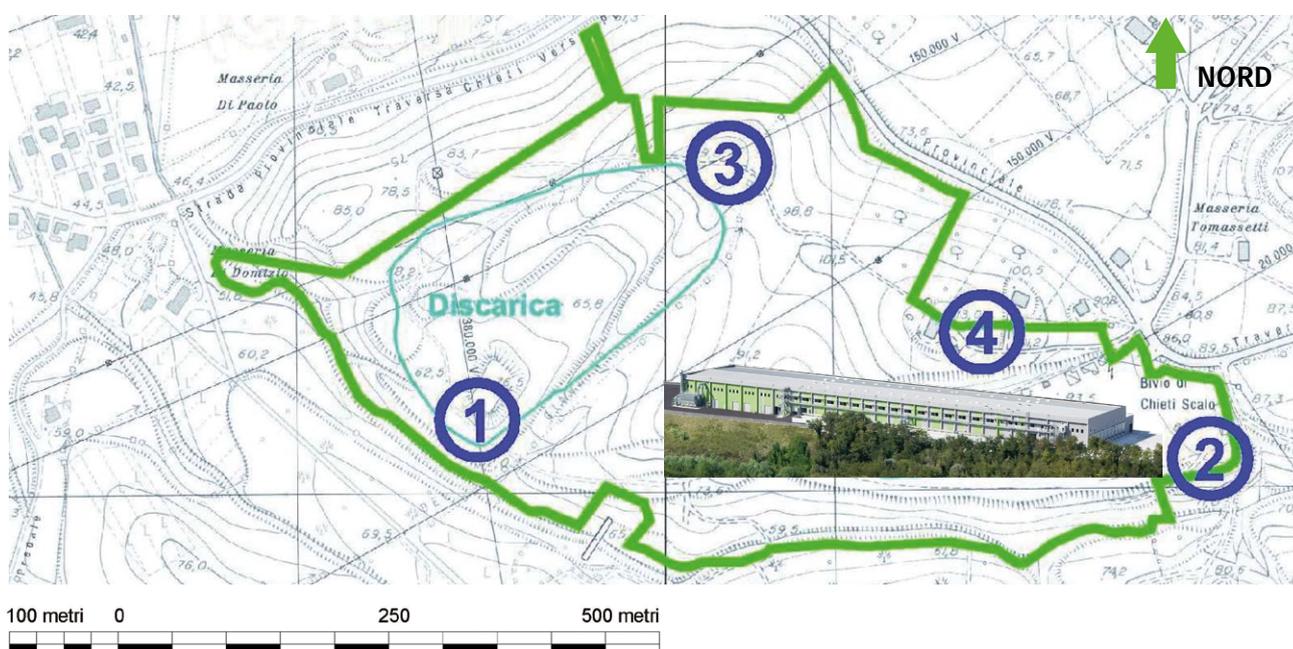
Figura 16 – Punti di monitoraggio della qualità dell'aria presso l'impianto TMB Fonte: registrazioni interne Deco SpA

Ad oggi, con l'entrata in vigore del D.Lgs. 155/2010 non esistono valori limite di riferimento per i parametri indagati, essendo stabiliti solo limiti per la qualità dell'aria per l'ambiente esterno. Dai risultati delle indagini effettuate non emergono tendenze anomale per gli inquinanti per i quali non sono stabiliti limiti, ma solo valori soglie di informazione e di allarme. Sporadici valori delle polveri sopra soglia sono risultati sia a monte che a valle dei siti e risentono anche della qualità dell'aria dell'ambiente in cui sono inseriti gli impianti Deco. Inoltre i valori riscontrati sono comunque inferiori a quelli proposti dalle linee guida Arta Abruzzo sul monitoraggio nelle discariche di rifiuti non pericolosi del 24.03.2009, adottata dalla Regione Abruzzo con DGR n.226 del 18.05.2009.

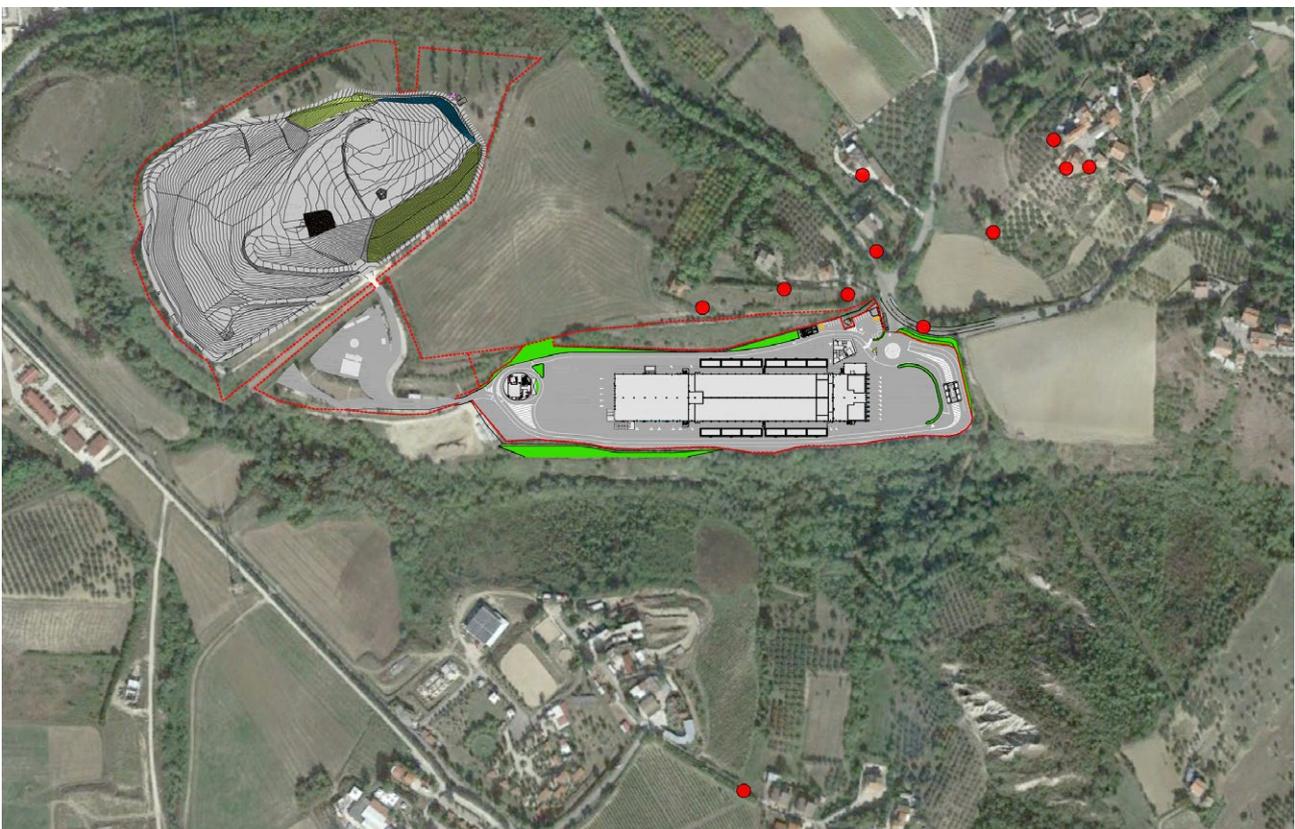
Figura 21 - Posizioni di monitoraggio Acustico

Nel 2019 sono stati effettuati interventi di coibentazione acustica su tutti i motori degli estrattori presenti delle due linee dell'impianto e sul filtro a maniche.

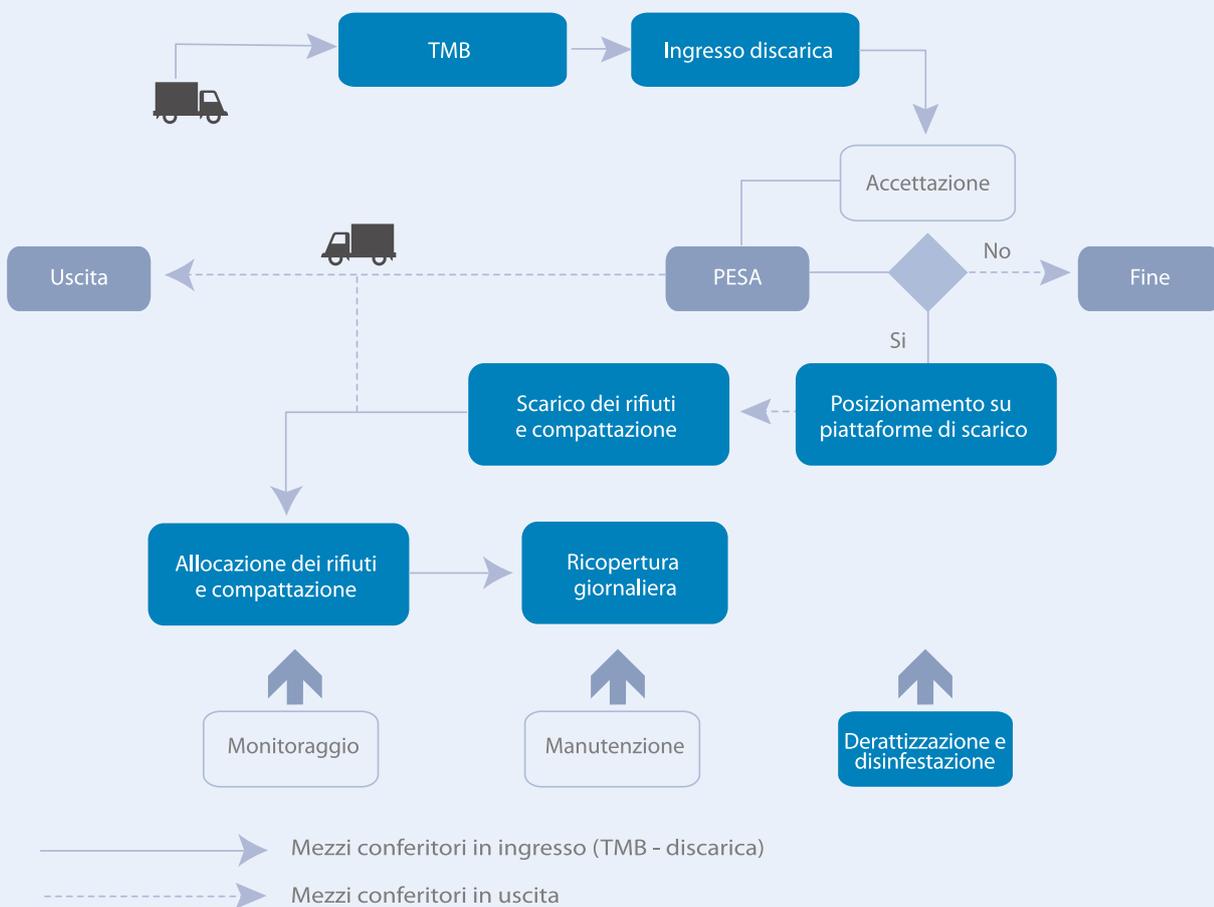
Figura 25 - Processo di discarica Fonte: repertorio Deco S.p.A.

Il flusso generale delle attività di discarica è riportato nella figura 7:

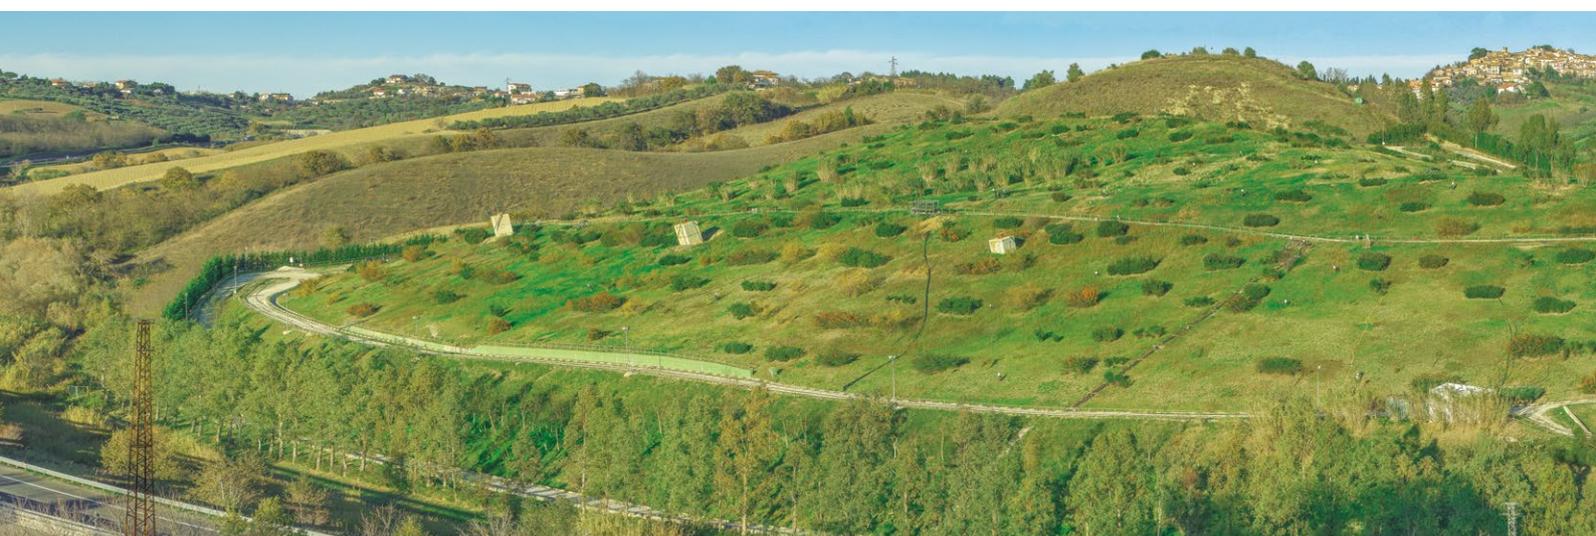
Figura 26 - Discarica di Colle Cese Fonte: repertorio Deco S.p.A.

Terminata la fase di gestione operativa, secondo quanto previsto dai provvedimenti autorizzativi, la discarica di Casoni sarà oggetto di attività di rinaturazione e ripristino ambientale, come già effettuato per la discarica di Colle Cese (fig. 26).

Per la discarica di Colle Cese, la cui chiusura operativa è avvenuta nel mese di marzo 2012, lo stato dei lavori di riqualificazione, piantumazione e inerbimento è conclusa.

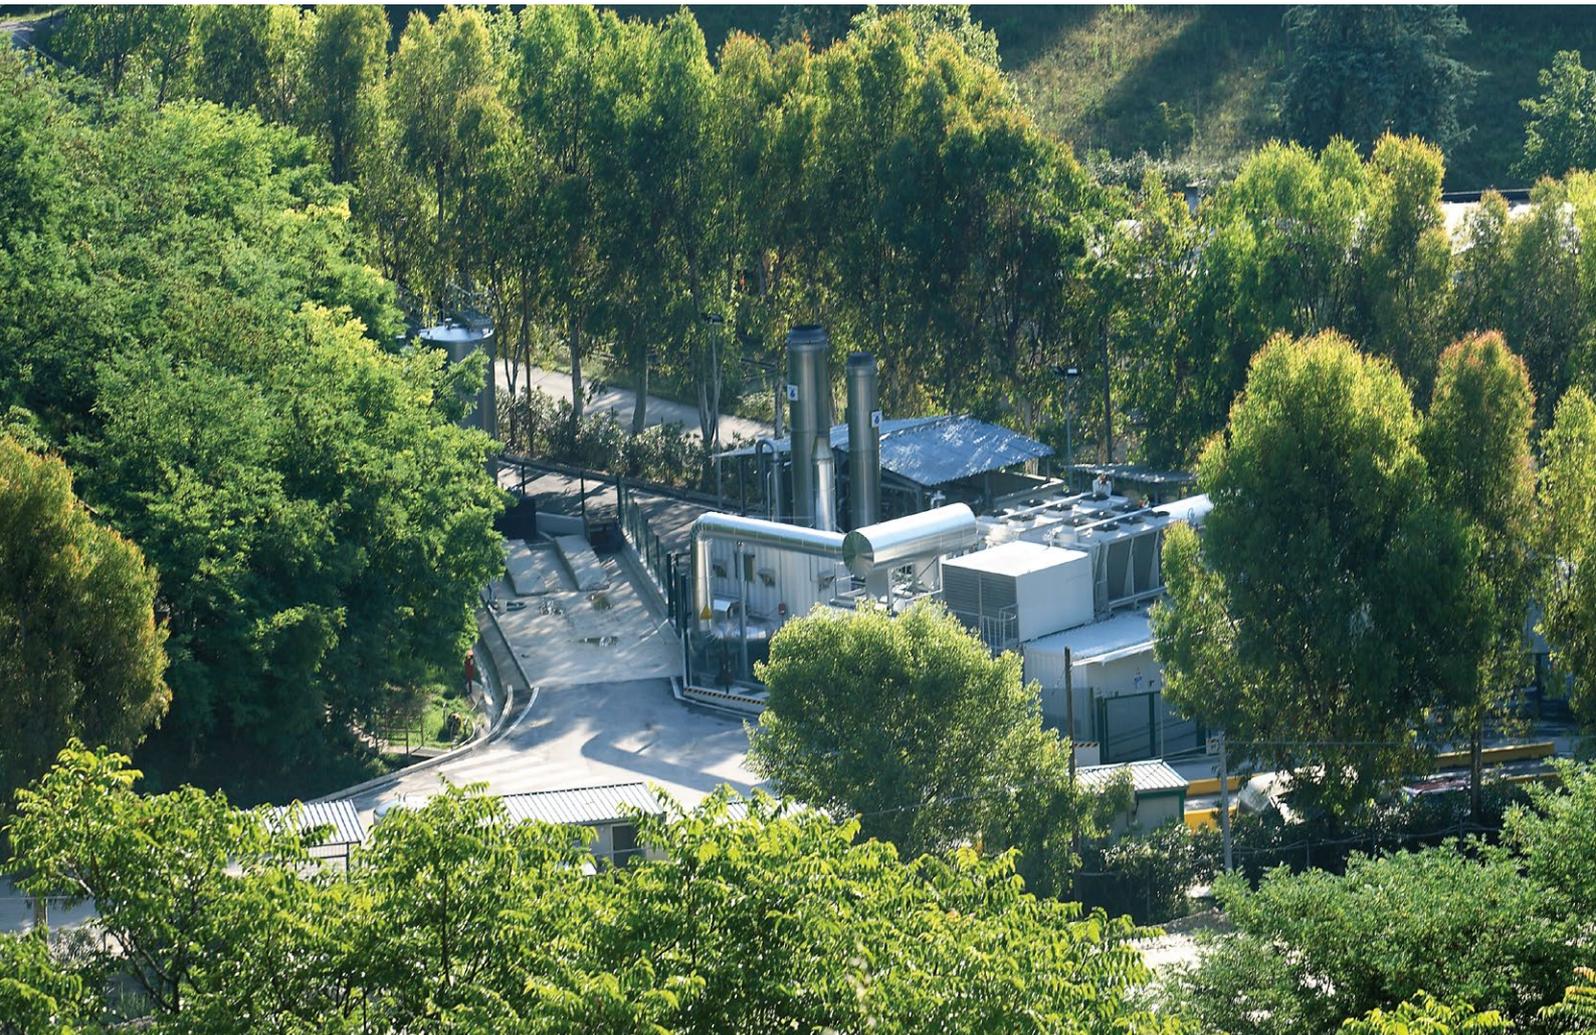
Figura 27 - Impianto Recupero Energetico Colle Cese *Fonte: repertorio Deco S.p.A.*

Punto di emissione	Provenienza	Impianto di abbattimento	Limiti autorizzativi
E1	Impianto di recupero energetico gruppo elettrogeno 1	Termoreattore	presenti
E2	Impianto di recupero energetico gruppo elettrogeno 2	Termoreattore	presenti
E3	Torca di emergenza per gas di sfioro	-	-
E4	Torca di emergenza in caso di fermo dei gruppi elettrogeni	-	-

Dalle analisi puntuali condotte da laboratorio accreditato nel corso dell'ultimo quadriennio con frequenza annuale, sui punti di emissione E1 ed E2 - risultate sempre ampiamente sotto i limiti autorizzati - sono

state calcolate le quantità annue stimate di inquinanti immessi in atmosfera da ciascun punto di emissione.

2018	2019	2020	2021
E1 (Gruppo elettrogeno 1)	3.847	6.888	6.959	3.713
E2 (Gruppo elettrogeno 2)	4.758	1.765	1.630	2.174

Da giugno 2021 è in funzione un solo motore per le condizioni quali-quantitative del biogas, questo ha permesso il campionamento annuale del solo punto E1. Il seguente grafico mostra l'andamento degli inquinanti monitorati nel periodo in esame presso la Discarica di Colle Cese (PE), espressi in t/anno:

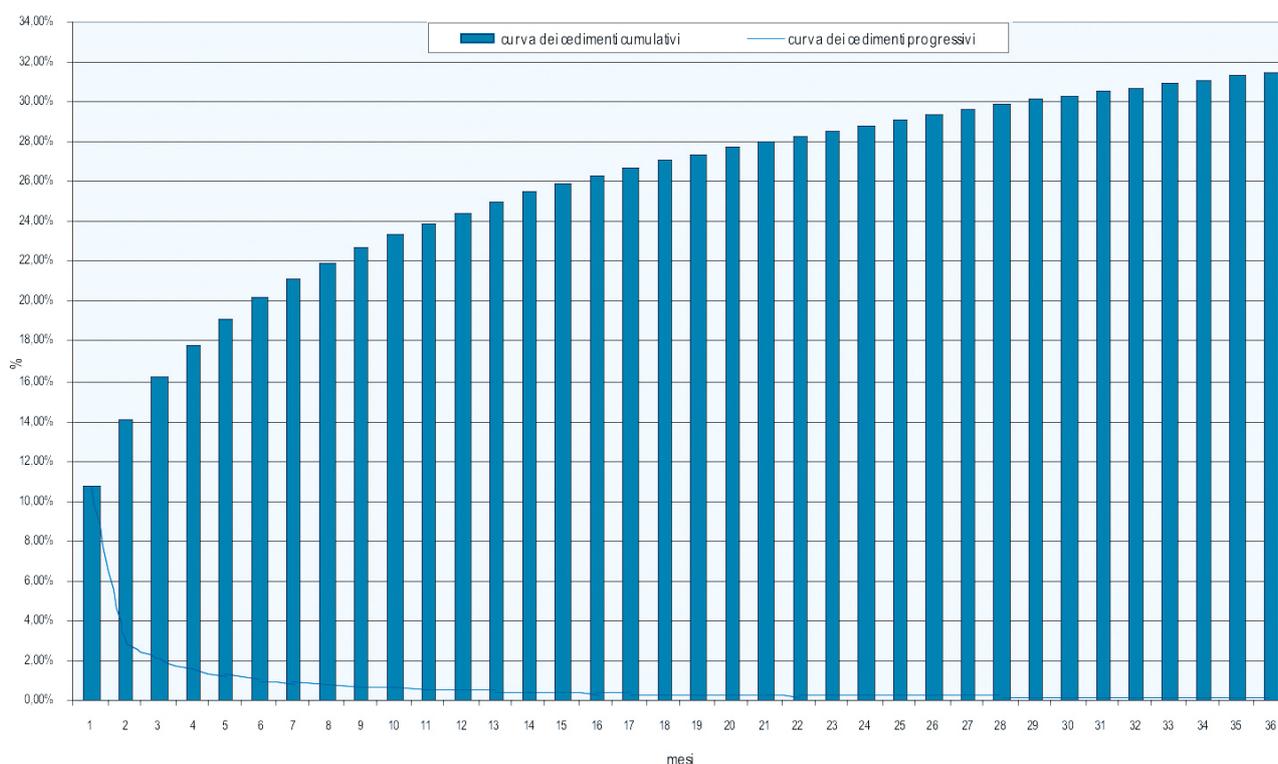
Grafico 15 – Curve dei cedimenti di una discarica tipo Fonte dati: modello di “Coulouos and Koryalos”

### Curve dei cedimenti di una discarica tipo

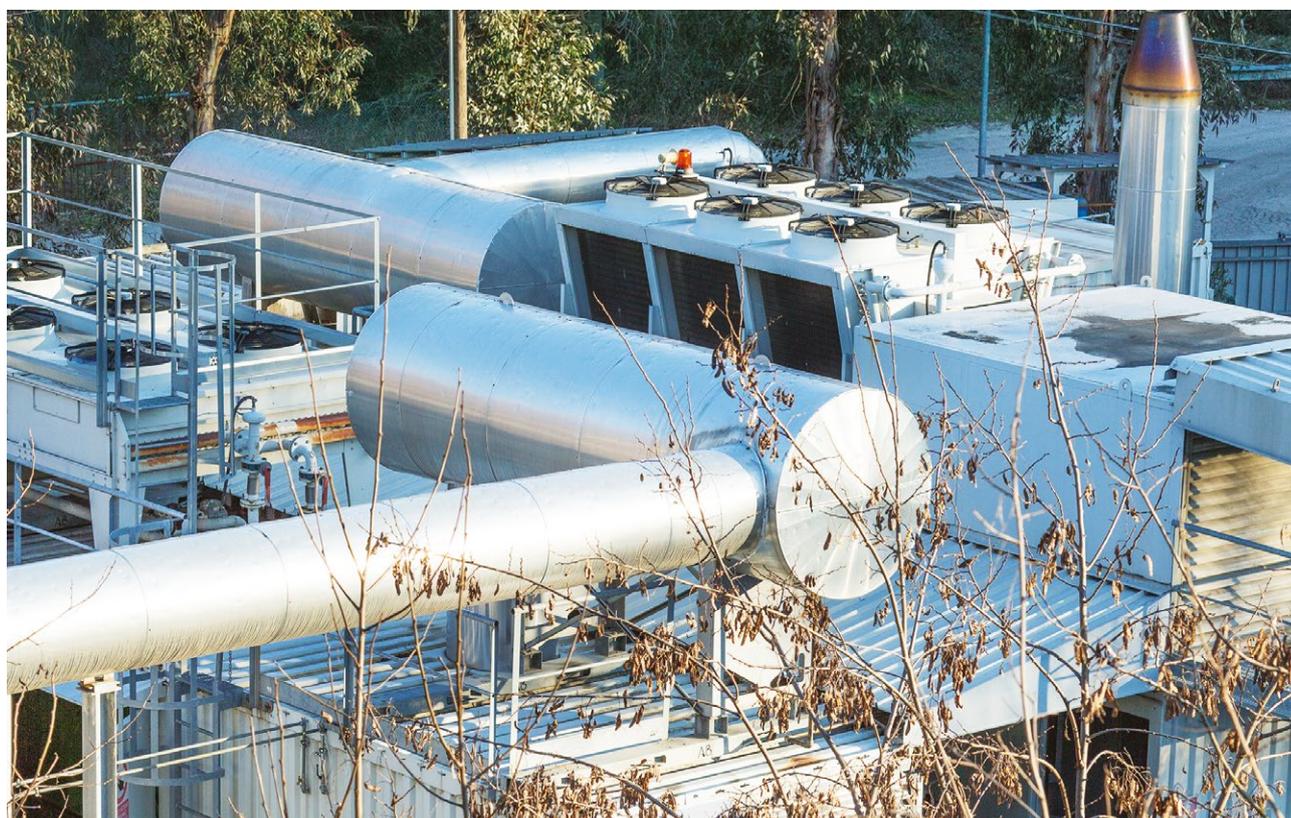
Figura 31 - Impianto Recupero Energetico Colle Cese Fonte: repertorio Deco S.p.A.

L'impianto di recupero energetico risulta costituito dalle seguenti sezioni:

Il gas prodotto dalle frazioni biodegradabili dei rifiuti smaltiti nella discarica viene aspirato mediante un sistema di captazione costituito da pozzi verticali e trincee perimetrali.

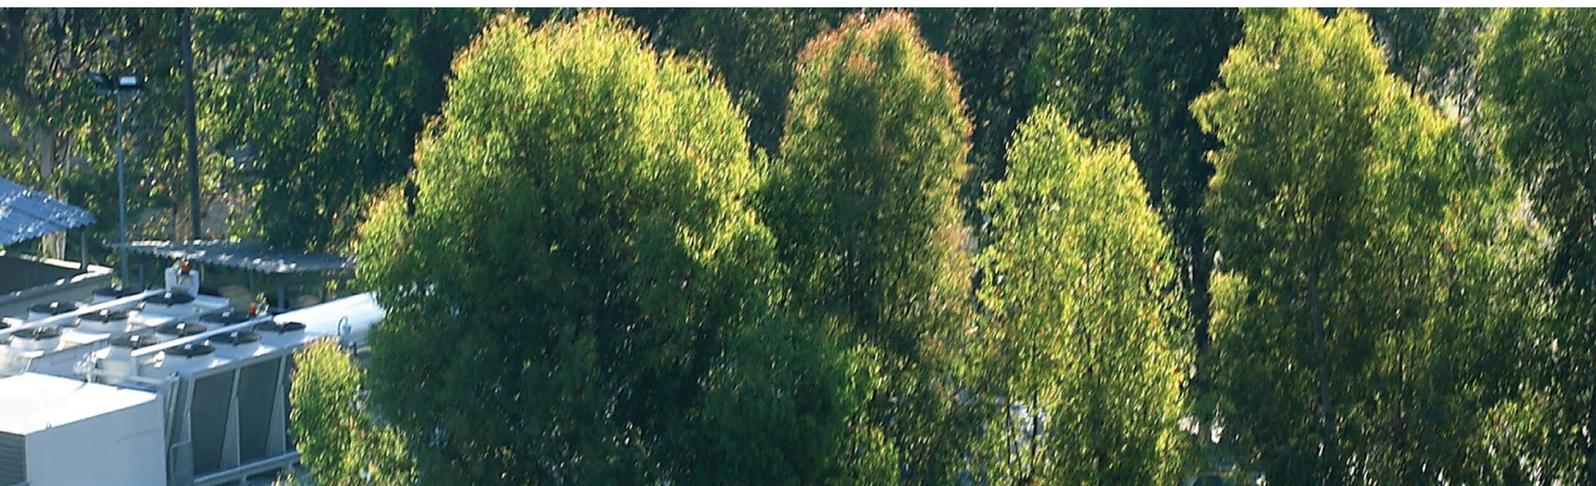
### **Rete di trasporto biogas**

Ogni elemento di captazione è collegato da una tubazione (linea secondaria) a più collettori (stazioni) posti sul perimetro della discarica ed aventi la funzione di regolare il flusso di captazione mediante apposite valvole e sistemi di monitoraggio. Il gas viene, quindi, convogliato verso la centrale di estrazione per mezzo di tubazioni (linee primarie) interrate sul perimetro della discarica.

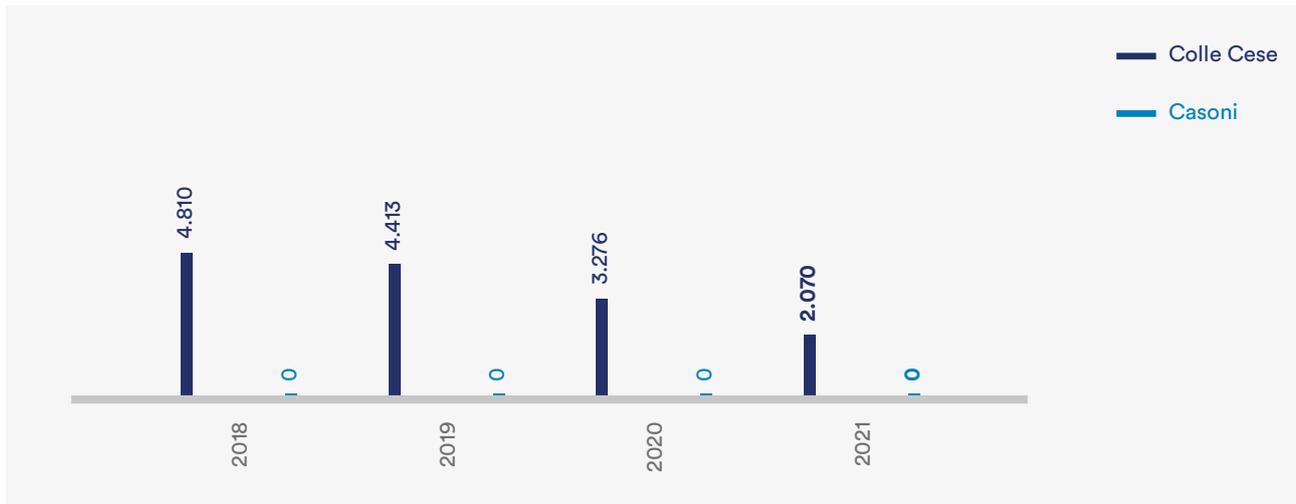
Grafico 18 - Energia elettrica prodotta (MWh) Fonte dati: registrazioni portale Enel

La perdita di energia elettrica sulla rete interna e l'energia elettrica necessaria per alimentare i servizi ausiliari corrispondono a circa il 4% dell'energia elettrica prodotta.

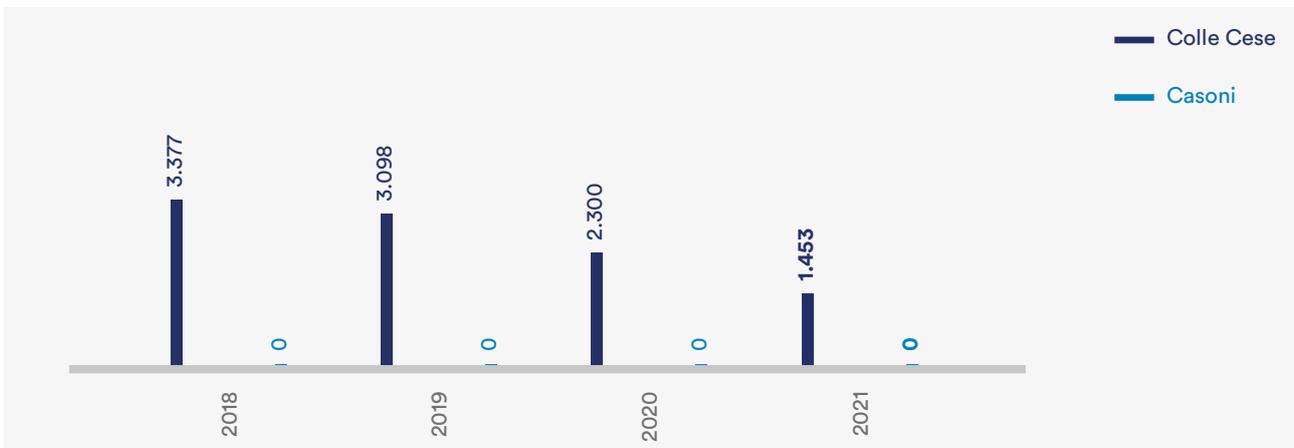
Grafico 20 - Emissioni evitate di CO<sub>2</sub> (Tev) Fonte dati: registrazioni interne Deco

Le emissioni evitate di CO<sub>2</sub> sono proporzionali all'energia prodotta.

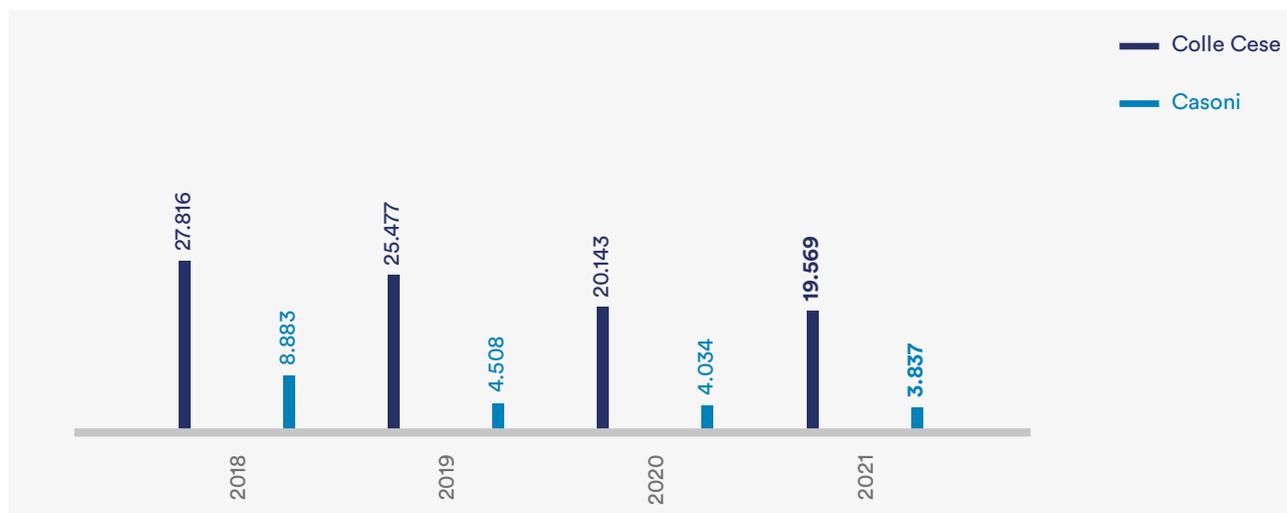
Grafico 21 - Dispersione evitata di CO<sub>2</sub> (Teq) Fonte dati: registrazioni interne Deco

La dispersione evitata è proporzionale alla quantità di gas captato, per questo è in progressiva diminuzione sia a Colle Cese che a Casoni, nonostante gli interventi sulle linee di captazione e le manutenzioni perioricamente effettuate.

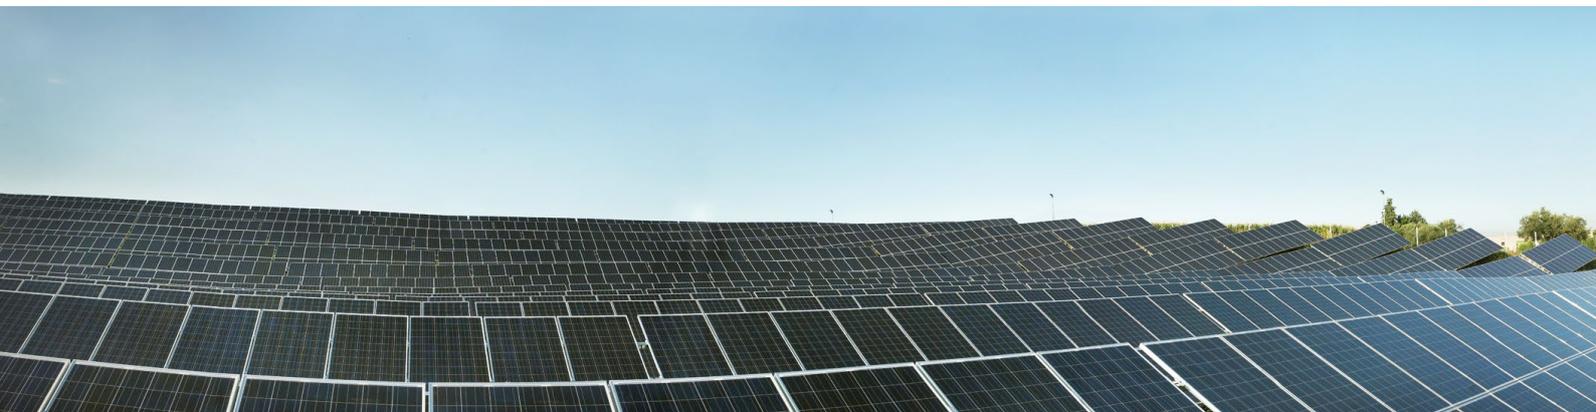
Figura 34 - Panoramica dell'impianto fotovoltaico di Cepagatti *Fonte: repertorio Deco S.p.A.*

Nel mese di novembre 2010 Deco SpA ha ottenuto l'autorizzazione unica da parte del Servizio Politica Energetica della Regione Abruzzo (determinazione N. DA13/335 del 25/11/2010, autorizzazione n. 137), rilasciata ai sensi del D.Lgs. 387/2003 per la costruzione e l'esercizio di un impianto fotovoltaico di potenza pari a 3987,28 kWp ubicato nel Comune di Cepagatti (PE), in località Ventignano. La gestione dell'impianto è terminata a dicembre 2021, pertanto si è ritenuto opportuno rendicontare delle prestazioni ottenute nel corso dell'anno appena trascorso.
