# Dichiarazione Ambientale **DECO S.P.A.**

REVISIONE 5.0 DEL 20/05/2022 - TRIENNIO 2022-2024

REGOLAMENTO EMAS 1221/2009/CE E REGOLAMENTI 1505/2017/CE e 2026/2018/CE (Allegato IV)

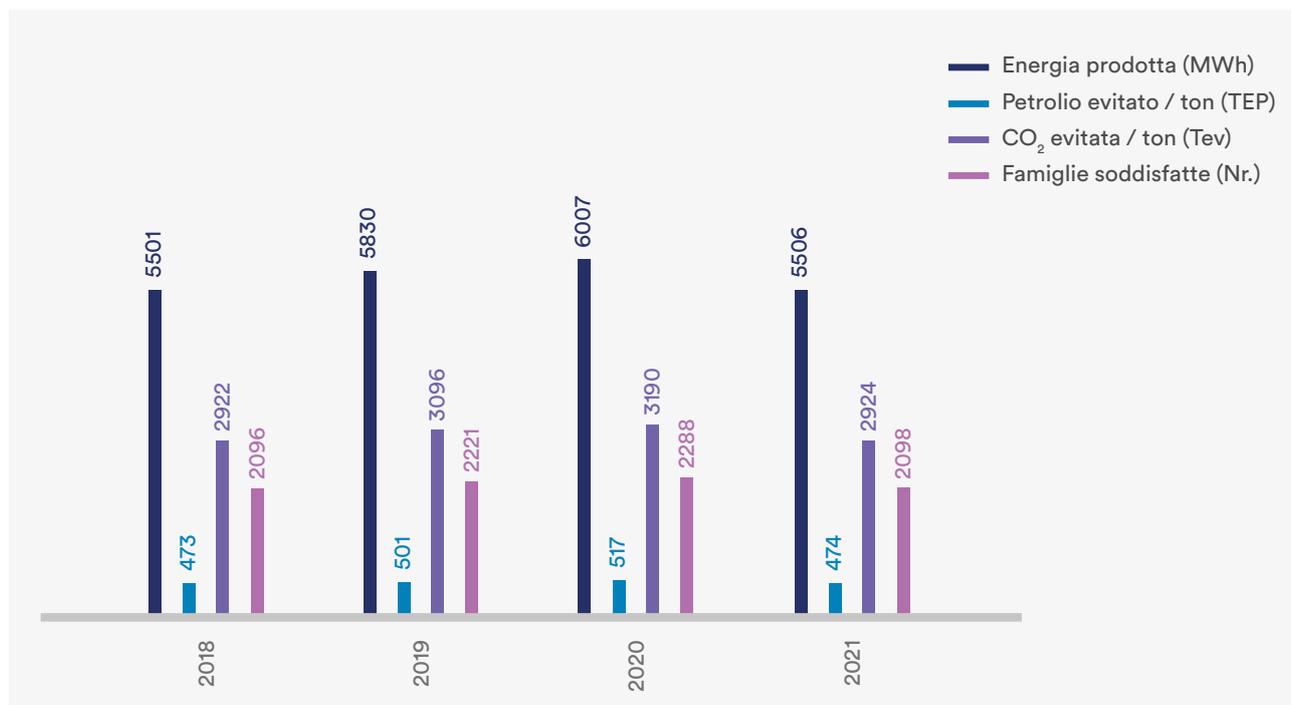
Grafico 23 - Prestazioni impianto fotovoltaico *Fonte dati: registrazioni interne Deco*

La produzione di energia elettrica dall'impianto fotovoltaico è legata direttamente all'irraggiamento registrato nel corso dell'anno di riferimento. A parità di condizioni, il trend produttivo evidenzia un lieve calo tipico del rendimento degli impianti con il trascorrere degli anni.

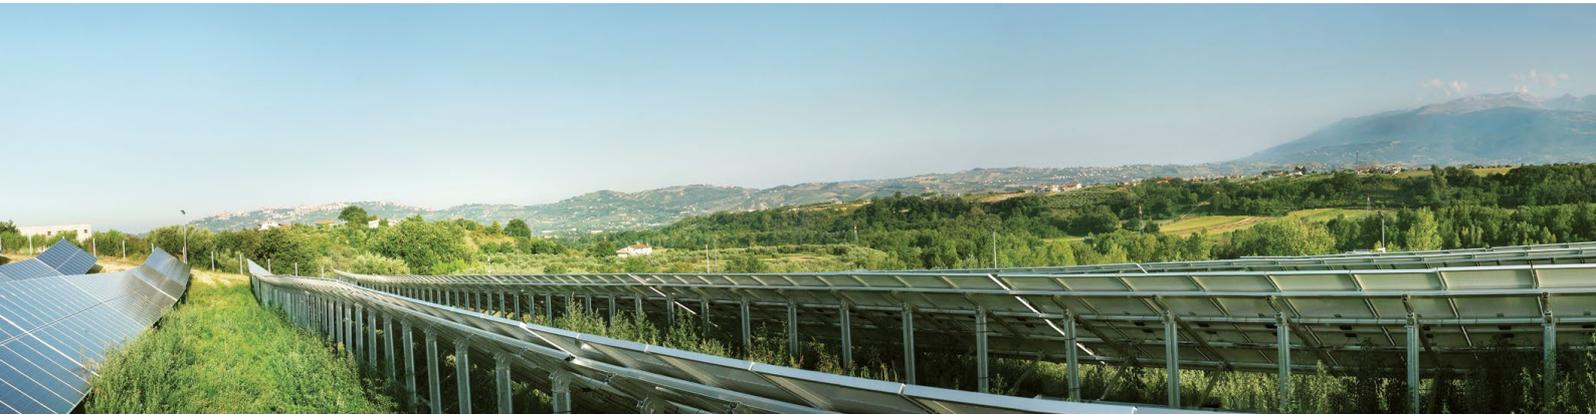
Nel 2019 e 2020 proprio le condizioni climatiche favorevoli hanno permesso un aumento di MWh prodotti rispetto allo standard atteso.

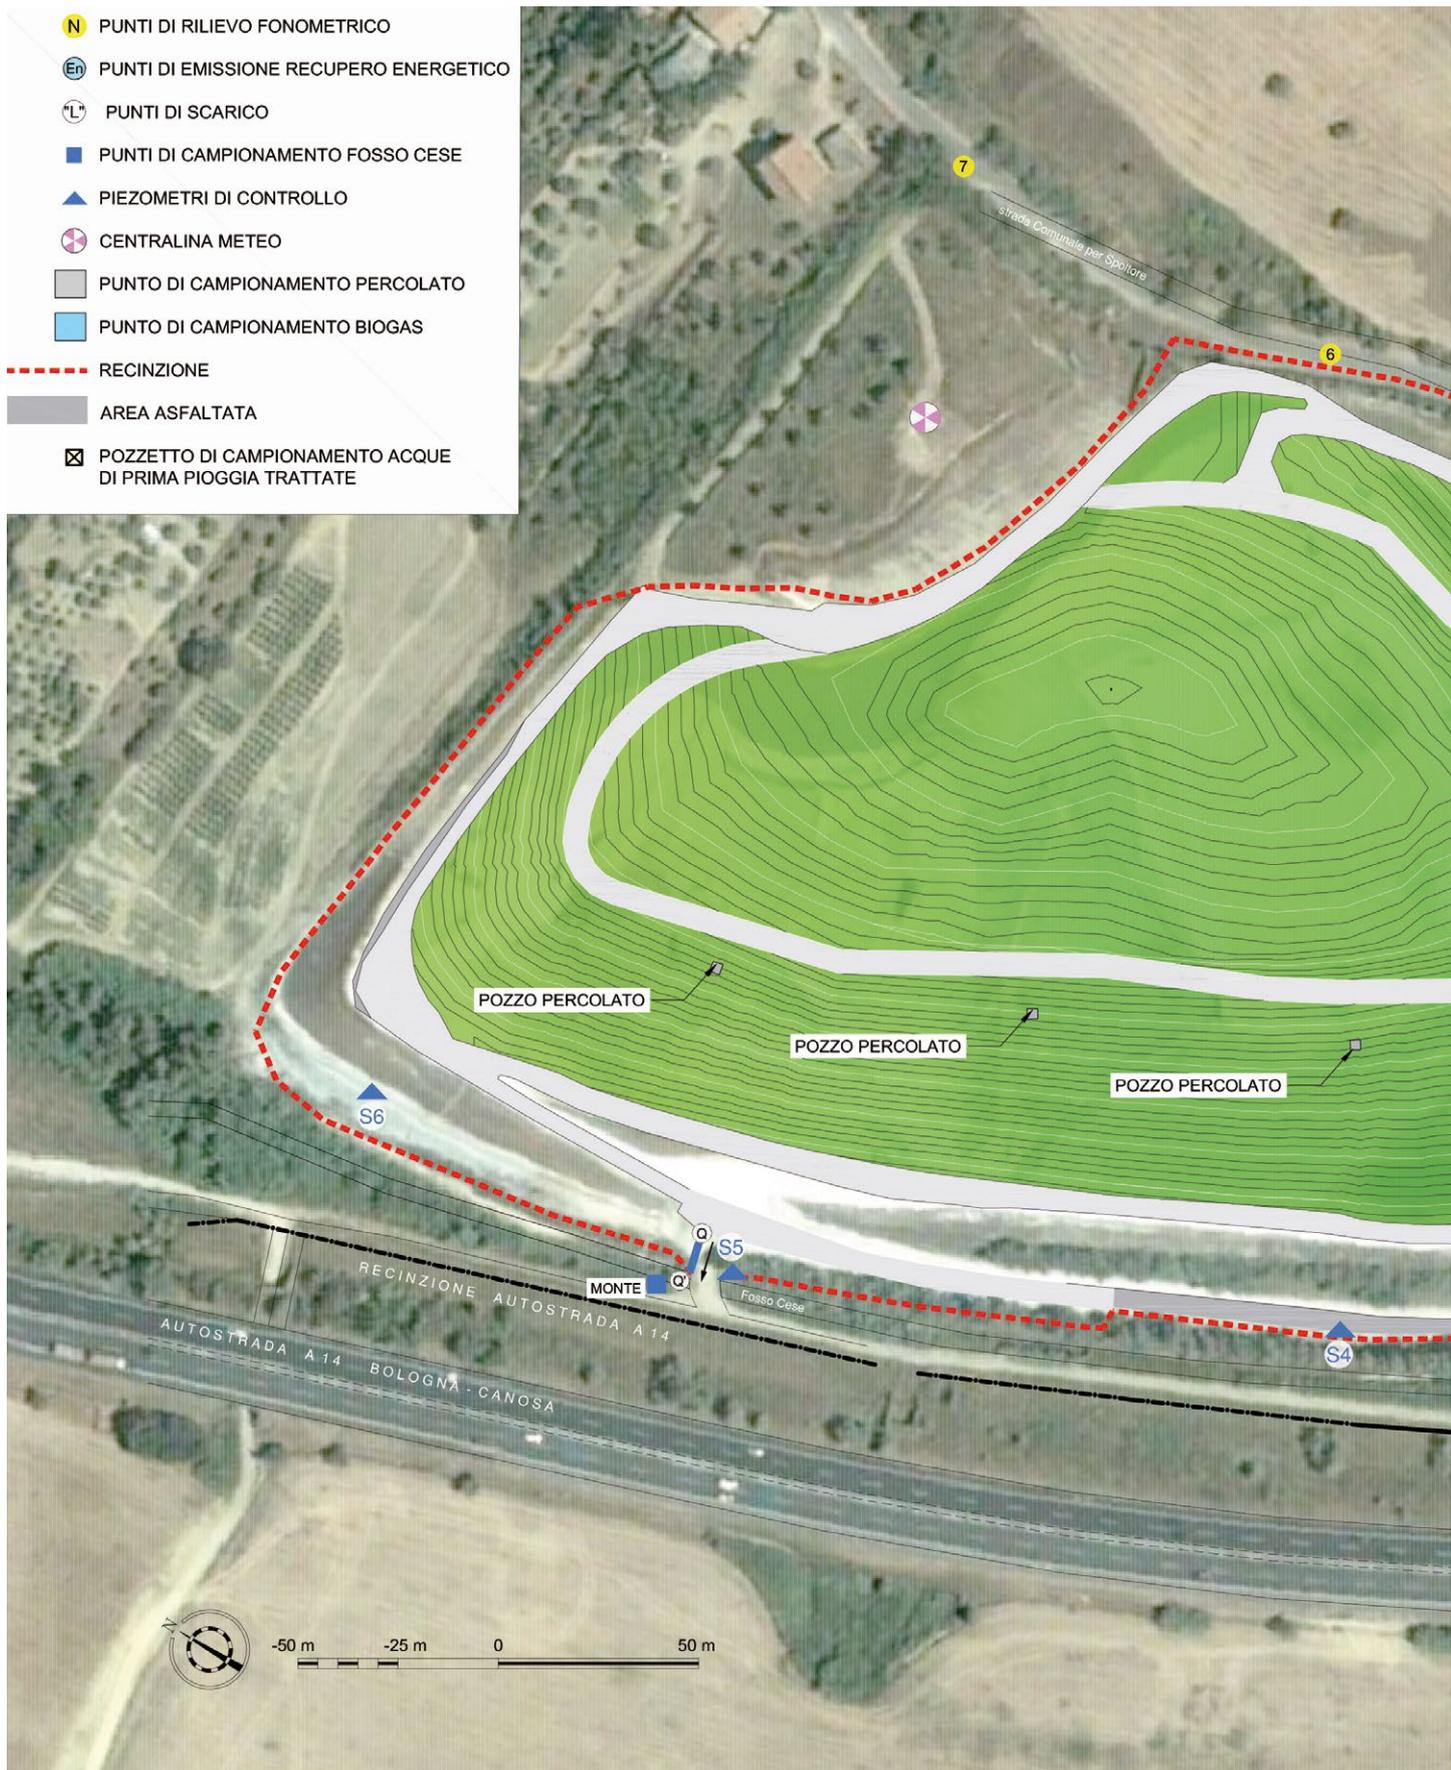
# PLANIMETRIA PUNTI DI CONTROLLO ACQUE SOTTERRANEE ACQUE DI PROCESSO ED EMISSIONI IN ATMOSFERA

- N PUNTI RILIEVO FONOMETRICO
- ⊕ En PUNTO DI EMISSIONE RECUPERO ENERGETICO E TORCIA TERMO DISTRUZIONE
- Sn PUNTI DI SCARICO
- S4 POZZETTO DI CAMPIONAMENTO ACQUE DI PRIMA PIOGGIA TRATTATE
- ▲ PIEZOMETRI DI CONTROLLO
- ⊗ CENTRALINA METEO
- PUNTO DI CAMPIONAMENTO PERCOLATO
- PUNTO DI CAMPIONAMENTO BIOGAS
- PUNTO QUALITA' ARIA
- ▲ PUNTO SOIL GAS
- RECINZIONE
- AREA ASFALTATA
